PCU, Kennzeichnung der defekten Bauteile.

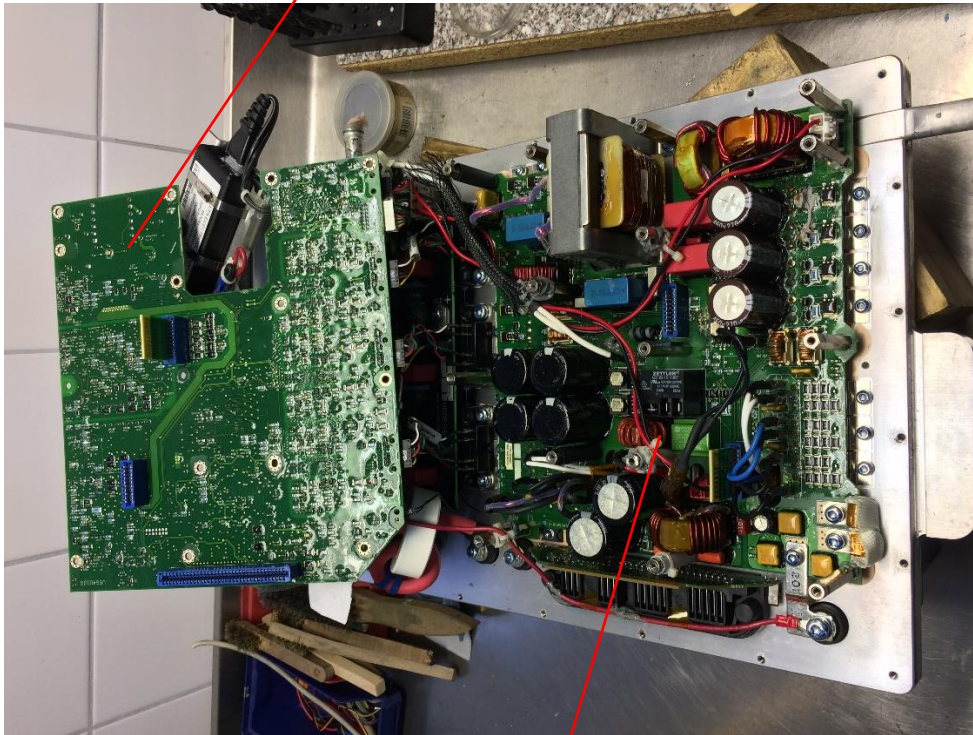
Bild\_01

Obere Platine in der PCU

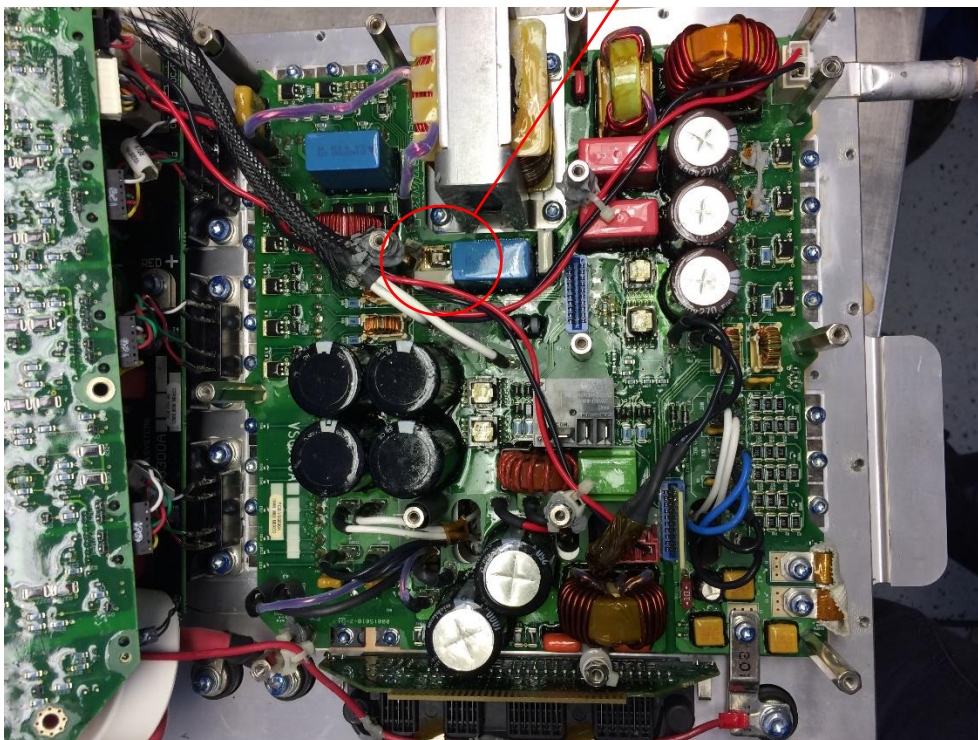
Bild\_02

untere Platine in der PCU

Diesen kaputten Leistungswiderstand (MP725) haben wir zuerst gefunden und auch als erstes ersetzt.

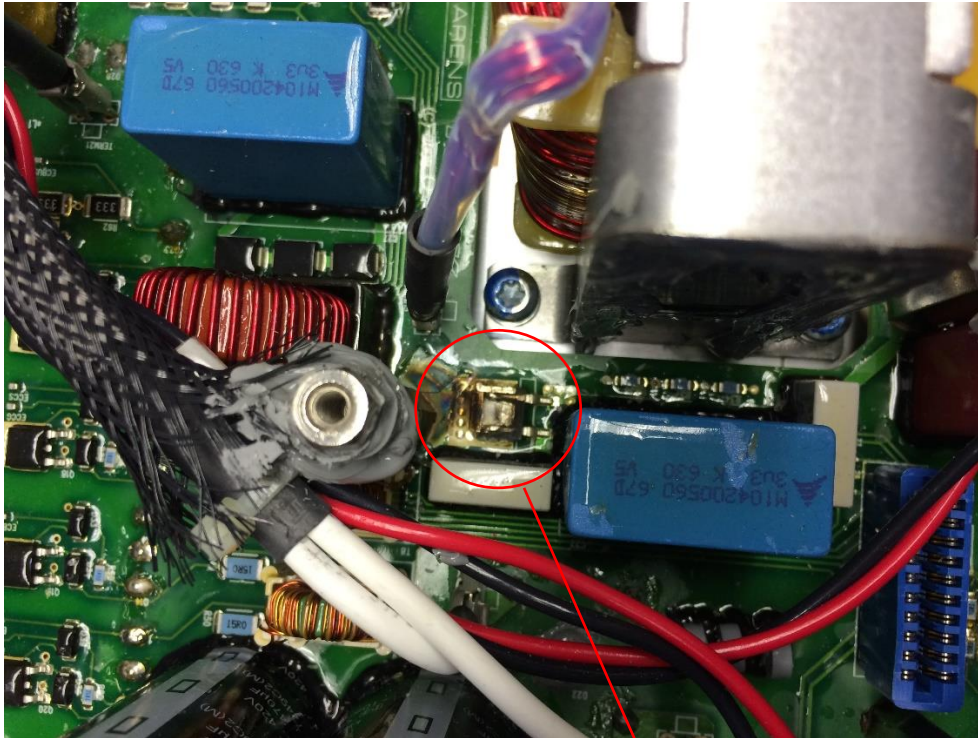
Bild\_03

Kaputter Leistungswiderstand (MP725)

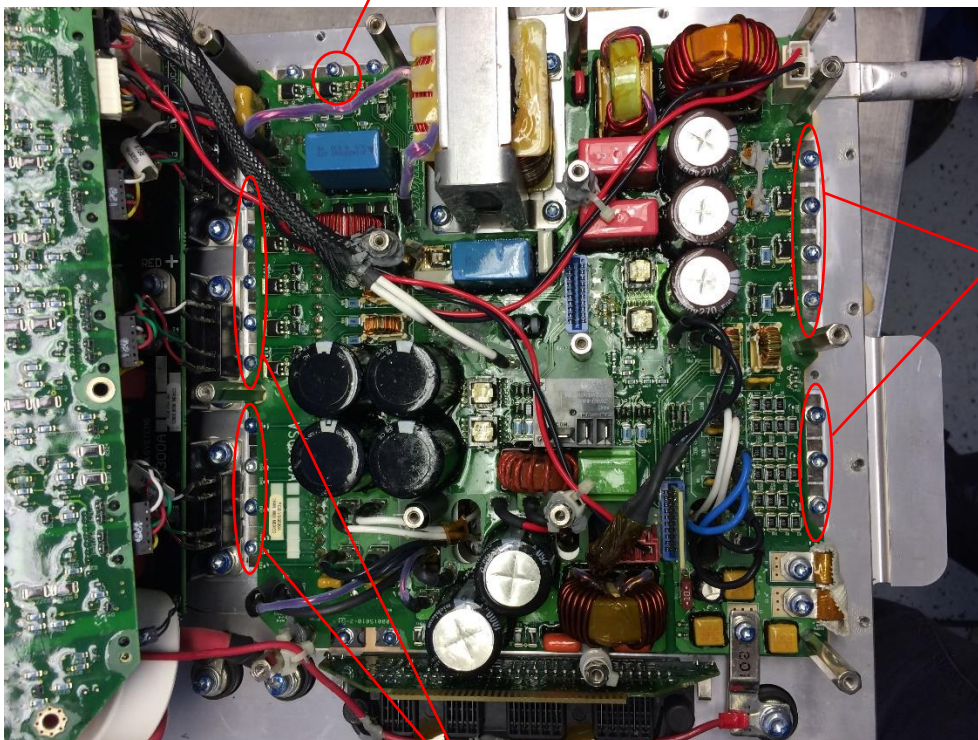
Bild\_02

Von oben gesehen hatte der mittlere Leistungstransistoren Kurzschluß und den rechten haben wir vorsichtshalber ebenfalls ersetzt.

Leistungstransistoren auf der unteren Seite der Platine. Zusätzlich sind die Transistoren mit Wärmeleitpaste auf der Alu-Platte aufgesetzt und werden mit den geschraubten Klammern angedrückt

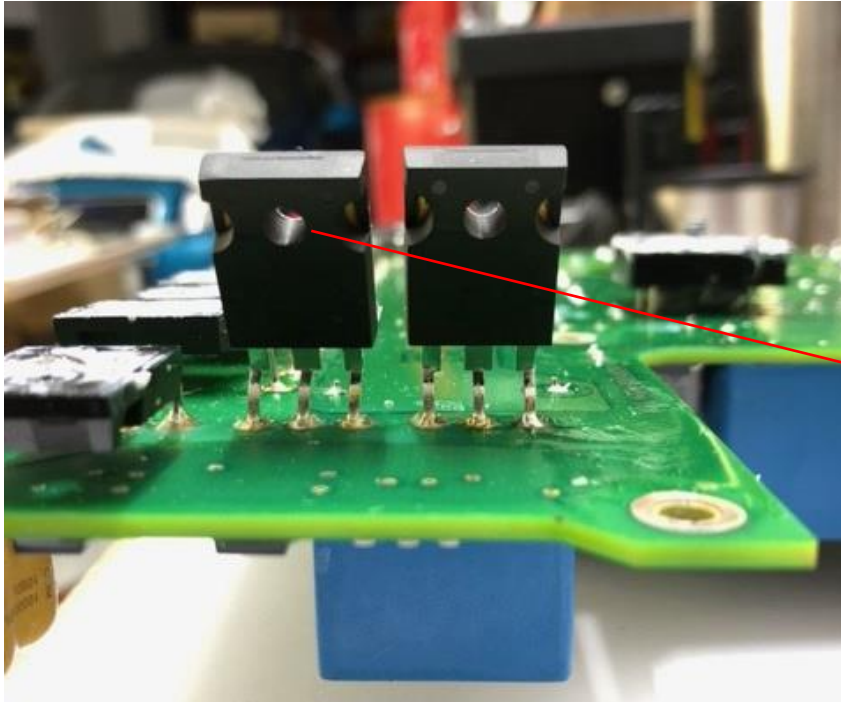
Bild\_04

Weitere Leistungstransistoren auf der Unterseite der Platine.

Von unten,  
der linke Leistungstransistor  
W45NM50 hatte Kurzschluß.  
Den rechten baugleichen  
habe wir vorsichtshalber  
auch ersetzt.

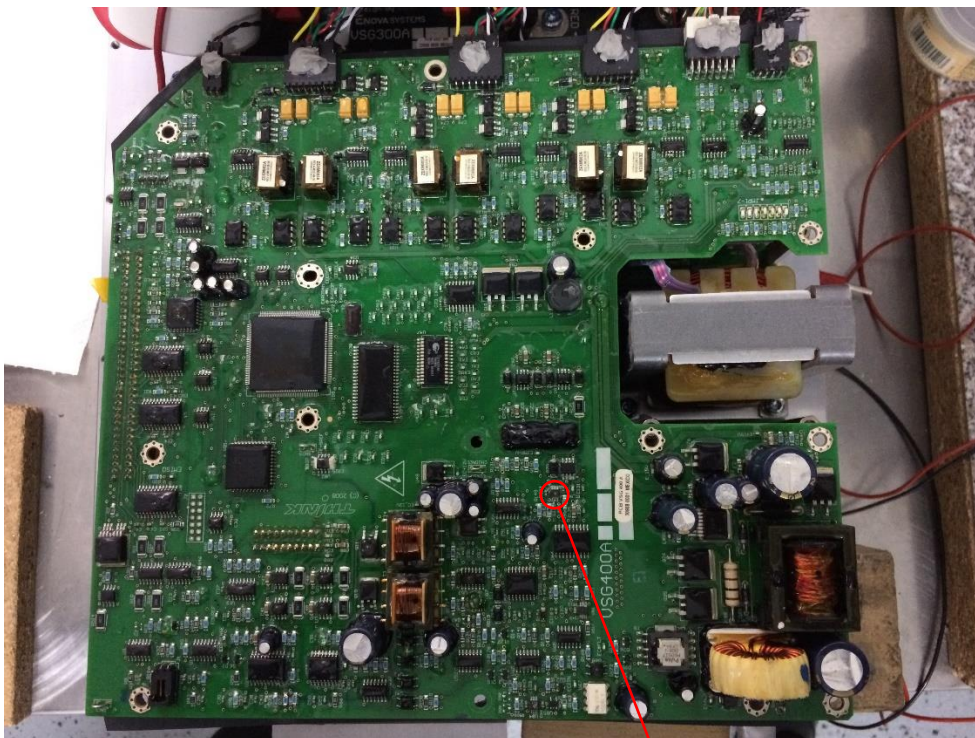
Dieses defekte SMD-Bauteil habe wir jetzt  
noch auf der oberen Platine gefunden.

Kennzeichnung und Funktion unbekannt.  
Anhand eines ähnlichen Bauteils auf der  
oberen Platine vermuten wir die Kennung  
JXA. Das Bauteil hat eine Größe von nicht
