## Sonderaktion im Rahmen der Übergabeinspektion

### Zu hohe Füllmenge Getriebeöl

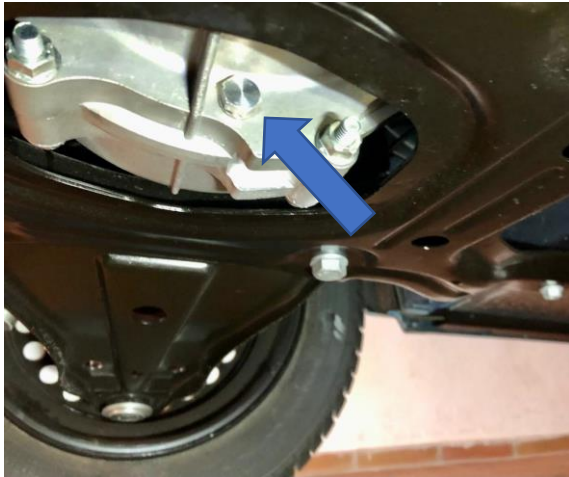
Bild 1 Ablassschraube

Zu hohe Füllmenge des Getriebeöls ab Werk.

Abweichungen beim Befüll Prozess des Getriebes: Teilweise über 1100 ml statt 800ml.

- Öffnen Sie die Ölablassschraube mit einem 13er Ringschlüssel und lassen Sie das Getriebeöl **komplett in einen geeigneten Messbecher** ablaufen (Bild 1).  
Dieses kann einige Minuten in Anspruch nehmen.
